Werkstattbesuch in XXL

Für den Nachweis, dass Reparaturen an Caravans sachgerecht und nach Herstellervorgaben durchgeführt wurden, haben sich TÜV Süd und der K&L-Spezialisten Uthoff zusammengetan.

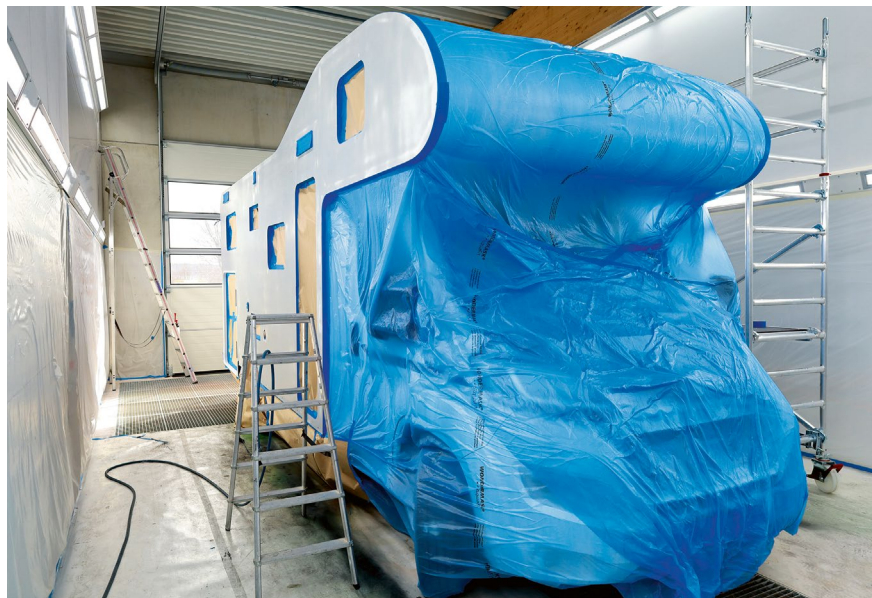
Arbeiten an Campern und Caravans sind die Spezialität bei Uthoff. Besonders anspruchsvoll sind großflächige Reparaturen an der Außenhülle.

Dabei wird die Außenhaut aus Alu abgezogen, das innen liegende Dämmmaterial repariert – in der Regel wird das Material erneut aufgespritzt und anschließend plan abgehobelt. Mit einem speziellen Klebverfahren wird das Aluprofil wieder aufgesetzt – das erfordert jede Menge Erfahrung. Teilweise werden Profile von bis zu fünf Meter Länge aufgetragen – um das plan hinzubekommen, sind mehrere Mitarbeiter notwendig und eine spezielle Rahmenkonstruktion aus Holz.

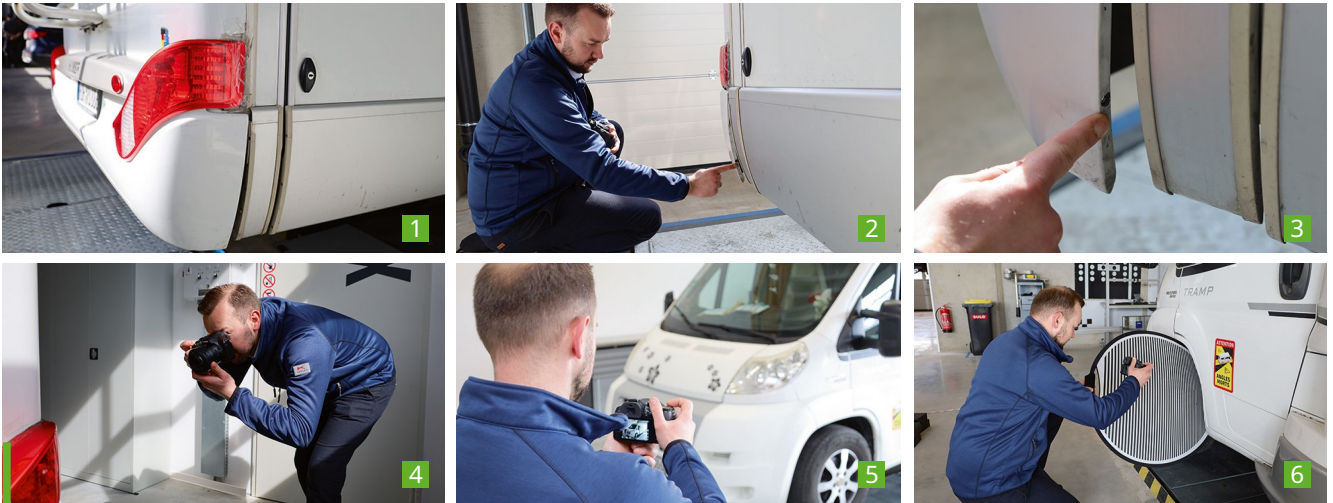
1 Der beschädigte Camper hat einen leichten Schaden am Heck erlitten. 2 Der TÜV-Süd-Sachverständige Martin Proske schaut sich die Stelle genauer an. 3 ... und nimmt akribisch alle festgestellten Schäden auf. 4 Der Schaden wird mehrfach aus verschiedenen Perspektiven dokumentiert. 5 Der Camper wird fotografiert, um den Ist-Zustand vor der Reparatur festzuhalten. 6 Proske entdeckt noch einen kleinen Kratzer vorne, auch dieser wird im Bild festgehalten.

und so kann er auch bei dringenden Fällen sehr schnell zur Stelle sein. Der Schaden hinten links stellt sich tatsächlich als undramatisch heraus – es sind keine weiteren Schäden am Rahmen zu erkennen.

Martin Proske: „Eine leichte Beschädigung an der Stoßstange, das Rücklicht ist allerdings in Mitleidenschaft gezogen und an der Befestigung der Stoßstange ist eine Niete ausgerissen.“ Dann macht Proske Fotos mit der Digitalkamera und überträgt diese auf den Laptop; hier könnte er auch Kommentare oder Vermerke hinzufügen. Anschließend werden die Fotos in das Gutachterprogramm Vetas übertragen und archiviert.
